## アナグマの被害に対する河川堤防の保全策

Sameshima, M., T. Takuma, N. Sumi, T. Imayoshi, H. Shimooki, J. Tougou and M. Nakamura. 2015. The solution of river levee maintenance against burrows by *Meles meles anakuma*. *Nature of Kagoshima* 41: 7-15.

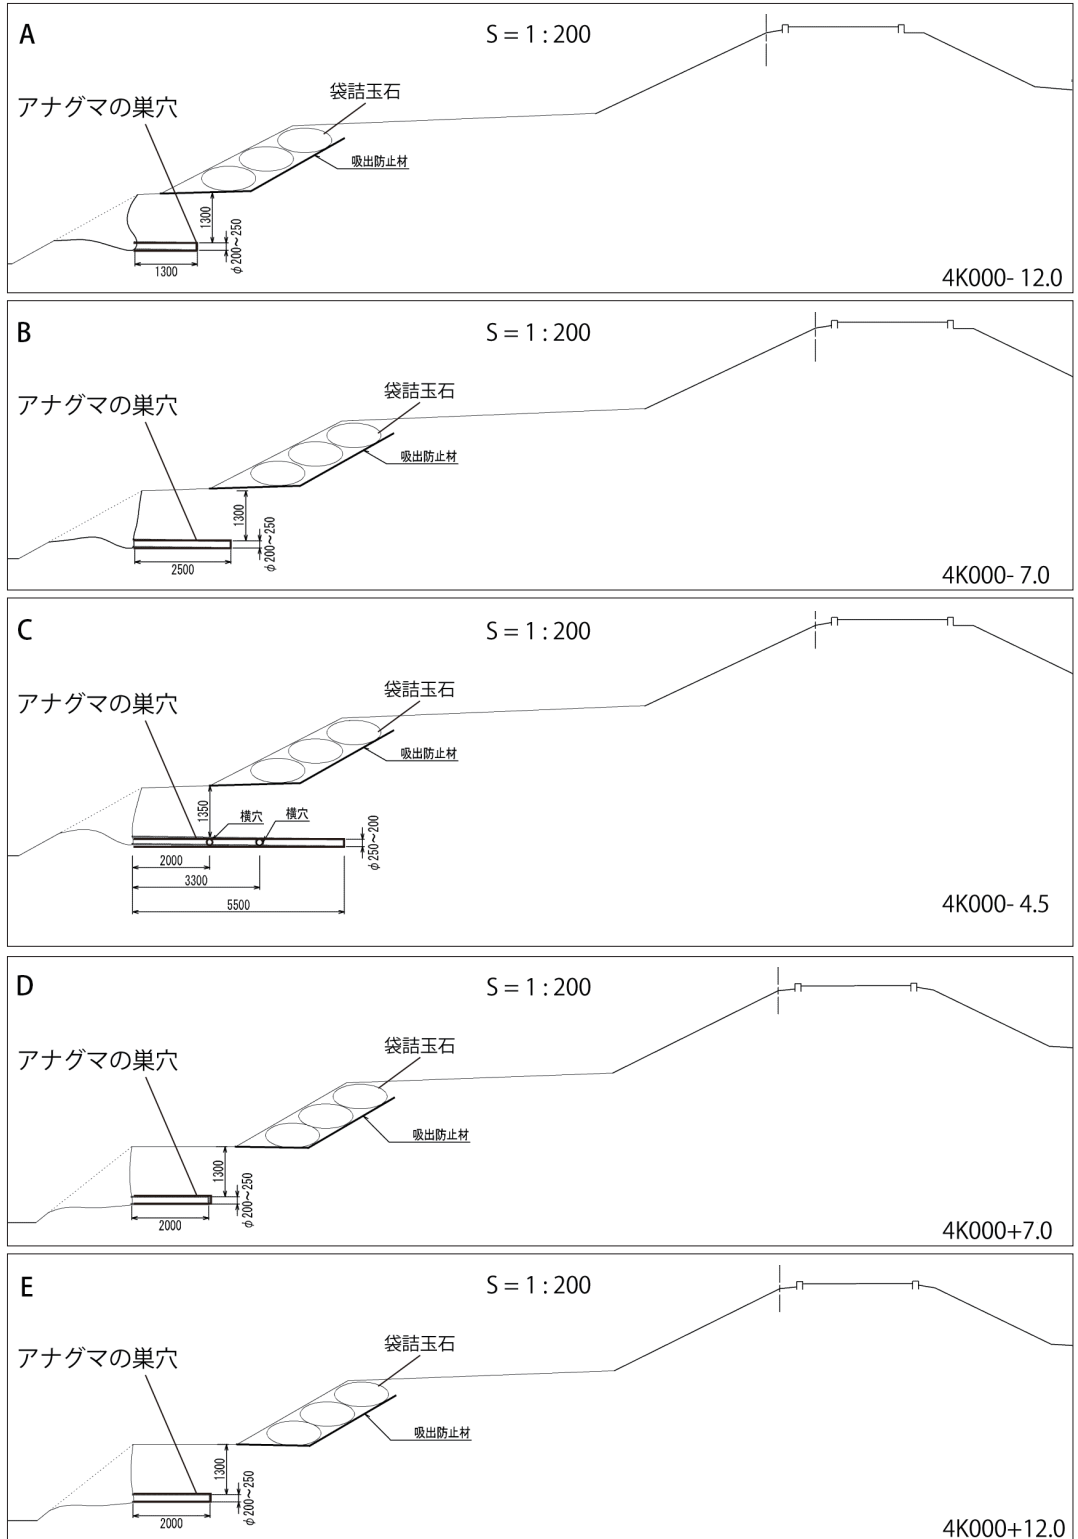
図 6. 巣穴の構造 (国土交通省九州地方整備局川内川河川事務所資料).

入口が10個でいずれも密集していた。個々の特徴は、直進の縦穴（8個）、途中で方向を変えて進む穴（1個）、直進の縦穴の途中で分岐し2箇所に分かれた穴（1個）であった。浅い穴で1.3m、一番奥の深い穴は5.5mであった（図6）。

調査の結果から判断すると、当初は小規模で単純な巣穴群も毎年同じ巣を掘り進み、意図的（複雑な穴にする）ではなく、非意図的に穴掘りを繰り返すうちに、結果として隣接する巣穴同士が奥域で合流する形で、複雑な巣穴になるものと推察された。

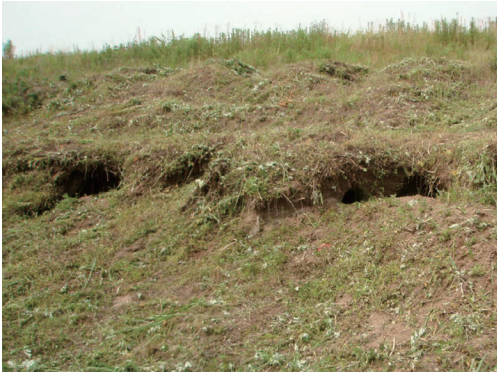
図7. 藪化した植物の排除.

**藪化した植物の排除（除草）** 河川堤防は、地域住民の散策や憩いの場として利用されている。また、生物多様性の保全から、草をあまり刈りこまず、近年は草地環境として昆虫の生息や植物の生育を許容するようになってきている。しかし、被害防止を目的とした対策として、被害地に限り藪化した植物の排除を実施した（図7）。その結果、

除草によってアナグマが目につきやすい開けた環境となった。また河川管理者が、被害の早期発見ができるように除草を行うようにした。

**被害防止を目的とした保全対策と工事完了後のモニタリング調査** 生物多様性の保全から、草をあまり刈りこまず、近年は草地環境として昆虫の生息や植物の生育を許容するようになっているが、河川堤防は破堤の危険性を防止する必要がある。河川法の目的である「治水」、「利水」および「環境」の中でも特に「治水」を最重要事項と考えるべきである。草刈り機による除草の目的は、

アナグマの姿を露出させる（隠れた状態で巣穴に近づけない）ことにより、アナグマの不安感を起こさせる効果と、河川管理者が堤防の保全状況を監視しやすくするための効果が発揮できる。

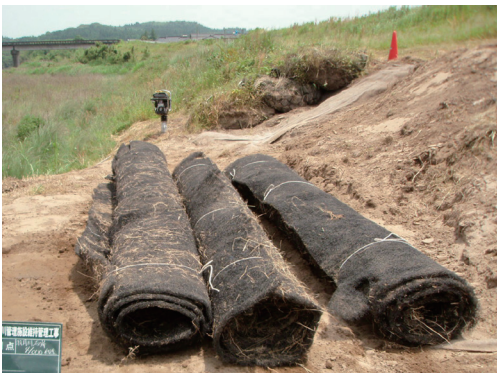
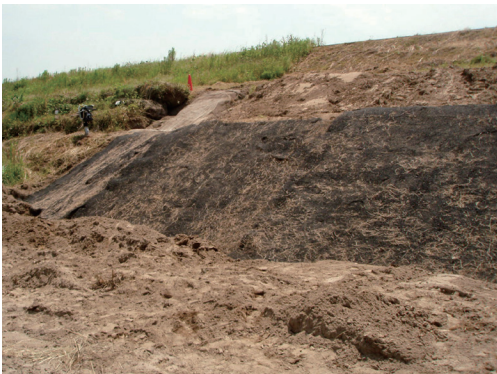
図8. 浸食防止シート（上）と法面張付け工事（下）.

浸食防止シートの施工 生態学的要因としては、アナグマによる穴のつくりやすさが考えられる。アナグマは内部構造の複雑な深い穴をつくるために、掘りやすい土壌が必要となる。堤防の場

合、掘りにくい堤防にすることが重要であるが、調査地の堤防は掘りやすい砂質層やシルト層であるため、整備個所の法面に、浸食防止シート（網目様の構造物）で穴掘り行動を阻止するための応急処置を試みた（図8）。

アナグマは整備後も同じように生息し、複数のフィールド・サイン（生活痕跡）を残している。アナグマの掘り返しは整備個所でもみられ、その場所への執着の強さが窺える。また、目的達成が不可能としてあきらめたと思える痕跡を確認した。穴掘り行動を阻止するための浸食防止シートによる応急処置は、一応成功したと評価したい。

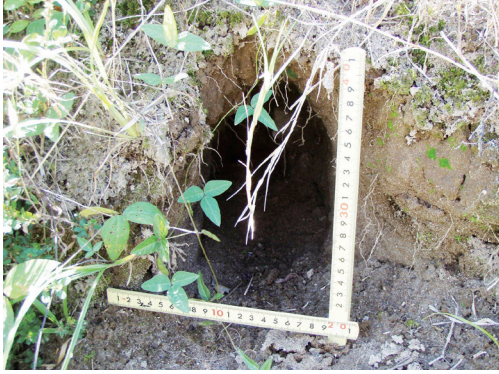
図 12. 河川敷内の小規模段差地に掘られた巣穴。

その他に巣穴は、整備個所に近い河川敷内の小規模な段差のある場所で1箇所（図9：3アナグマ掘り返し）みられた（図12）。アナグマの本

能や習性である「穴を掘る」ことを取り去ることはできない。ここで野生生物との共生を求めるなら、河川敷内に河川管理に障害にならない程度の小規模な盛り土の小山を造ることで、アナグマのストレス解消となり、適正な生息環境が創出でき、アナグマの棲む豊かな環境である河川敷になるのではないと思われる。
